VOLVO FL 2103TG 388502 25/01/2017

Type de produit	VÉHICULE OU MACHINE ROULANTE
Catégorie de produit	Véhicule
Sous catégorie de produit	Volvo fl 210
Identification vendeur	Ej282ng

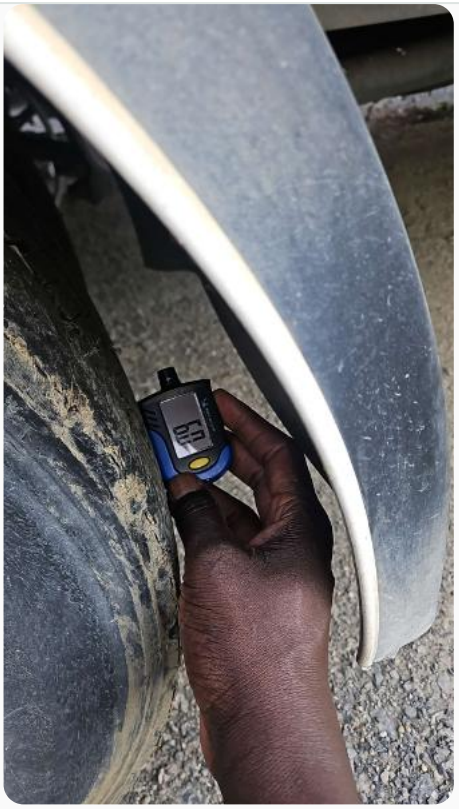
Photos pneus ou chenilles

COLOR	Blanc
Type de véhicule	Camion
Nombre de portes	2
Nombre de places (car & bus)	2
Type de suspension	SUSPENSTION MÉCANIQUE
Taille des pneumatiques	70
Etat des pneus	Corrzcte

Commentaires généraux	En tres bonne etat malgres les pneus déchirer le marche pied droit cassé zt pare-brise eclat (chauffant) dans l'ensemble reste correcte
Photos annexes
