MERCEDES VITO 232223 23/05/2016

Marque	Modèle	Kilométrage	Nombre d'heures
MERCEDES	**VITO**	**232223**

Date de mise en circulation ou année	Commentaires généraux
23/05/2016	**VÉHICULE TRÈS SALE ET USÉ À L'AVANT À L'INTÉRIEUR, MULTIPLES RAYURES, BOSSE ET ENFONCEMENT SUR PLUSIEURS ÉLÉMENTS DE LA CARROSSERIE**

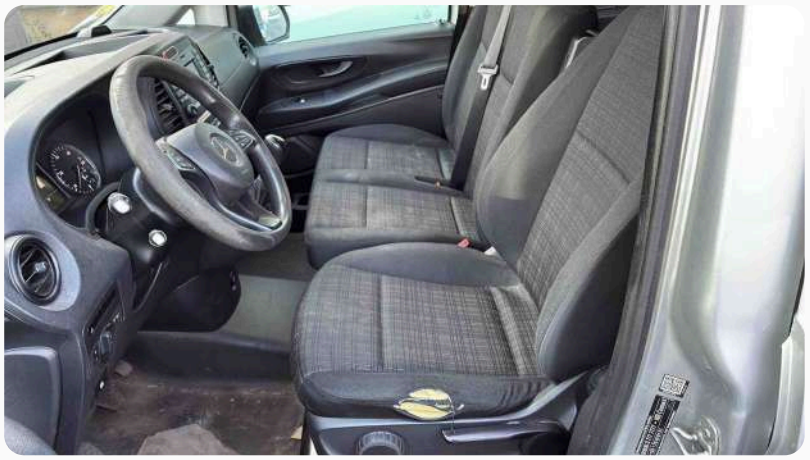
Photo sièges avant

Etat carrosserie	Multiples bosse, rayures et enfoncement sur plusieurs éléments de la Carrosserie
Etat soubassements	Bon
État de l'intérieur	Très sale siège avant gauche et déchiré Sol avant gauche, abîmé
Transmission	Manuel
Nombre de vitesses	6
