DAF XF 95.430 415000 11/03/2004

CATÉGORISATION

Type de produit	VÉHICULE OU MACHINE ROULANTE
Catégorie de produit	Véhicule
Sous catégorie de produit	TRACTEUR
Identification vendeur	Daf

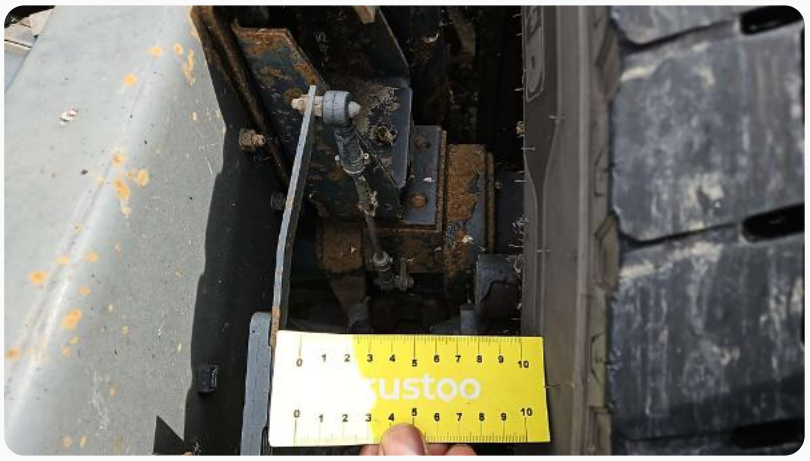
Photo dégât 1

Date de mise en circulation ou année	Commentaires généraux
11/03/2004	**QUELQUE POINT DE ROUILLE SUR CHASSIS PARE-CHOC MAUVAISE ETAT ET MARCHE PIED CASSÉ**
