CITROËN JUMPER 172643 04-07-2018

Catégorie de produit	Véhicule
Sous catégorie de produit	UTILITAIRE
Identification vendeur	AGORASTORE

Marque	CITROËN
Modèle	JUMPER
Date de mise en circulation ou année	04-07-2018
Numéro de série	VF7YB2MFB12H49517
Numéro d'immatriculation (A)	EY-203-VX
Type d'énergie (P.3)	GO
Boite manuelle/automatique	BOÎTE MANUELLE
Transmission	AVANT
Etat trains roulants	NC
Liste des options du véhicule (Godet,telecommance, climatisation, caméra de recul)	GPS, GPS, VITRE ÉLECTRIQUE RÉTRO ÉLECTRIQUE, ÉCRAN MULTIMÉDIA COMMANDE AU VOLANT
Nombre de places (car & bus)	3
Description du véhicule (Frais a prévoir moteur, carrosserie, intérieur)	Pare-brise, Moteur Volant, usé Nettoyage intérieur complet Batterie HS Rétroviseur cassé droite et gauche Bouclier avant et calandre enfoncés Elle arrière droite, enfoncé, bosse et griffe
INSTRUCTIONS_VEHICLE_DRIVABLE	
INSTRUCTIONS_ENGINE_RUNNING_VEHICLE_NOT_DRIVABLE

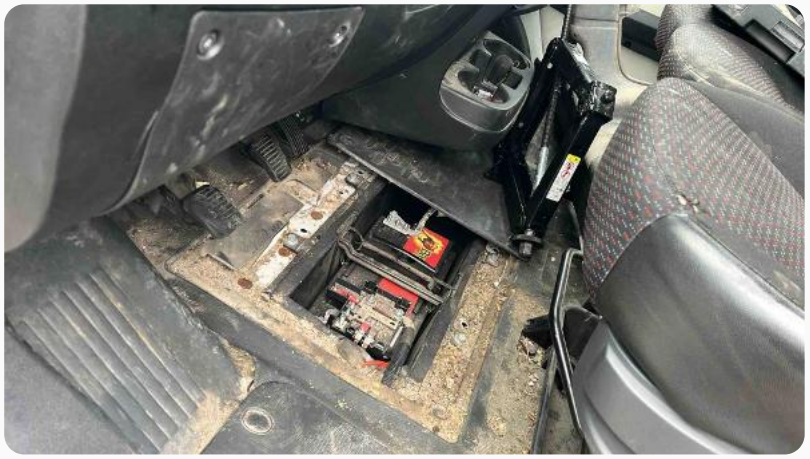
Photo de la partie arrière (intérieur fourgon)

Type de véhicule	UTILITAIRE
Nombre de portes	5
Taille des pneumatiques	15 pouces
Etat des pneus	MOYEN avant - BONS ARRIÈRES
Etat carrosserie	MÉDIOCRE
Etat soubassements	NC
État de l'intérieur	TRÈS SALE
Transmission	AVANT
Nombre de vitesses	6
