MERCEDES SPRINTER 153532 28/07/2017

Marque	Modèle	Kilométrage	Date de mise en circulation ou année
MERCEDES	**SPRINTER**	**153532**	**28/07/2017**

Commentaires globaux

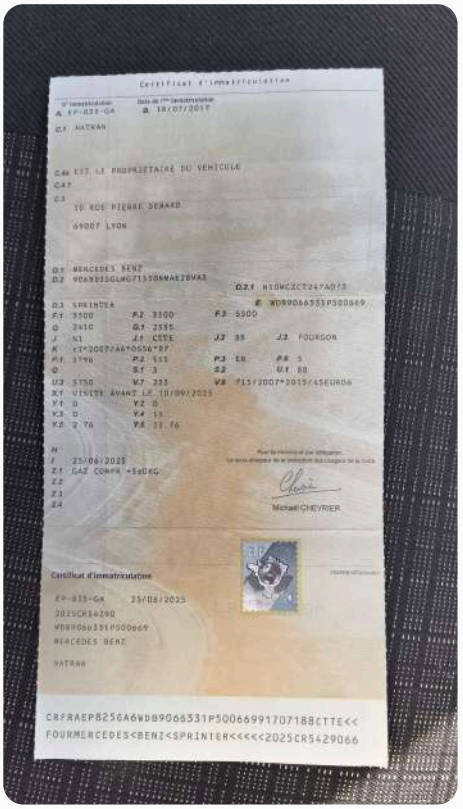
Type de véhicule	Fourgon
Nombre de portes	4
Taille des pneumatiques	235/65/16
Etat des pneus	Bon état à l'avant , les 2 pneus a changer pour l'arrière
Etat carrosserie	Bon état
Etat soubassements	Bon état
Etat intérieur	Bon état
Transmission	Bon état
Nombre de vitesses	X6

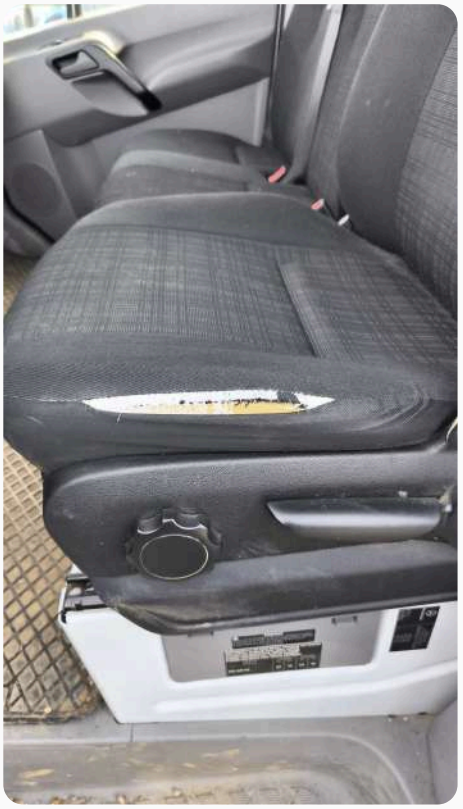
Photo dégât 1

Commentaires globaux	Fourgon bon état carrosserie et intérieur , malgré les décalcomanies à décoller, siège conducteur ou l'assise est légèrement déchiré , porte latérale droite bloquée
