ÉQUIPEMENT EXAMINE N°18 – GRUE DE CHARGEMENT (HYDRAULIQUE AUXILIAIRE MONTEE SUR VEHICULE) / HMF / 861119 / 5121736 / 33

Nature de la vérification : Périodique
Périodicité réglementaire : 6 mois.

Date de vérification : 23/09/2026 - 24/09/2026

ÉQUIPEMENT EXAMINE N°19 – SYSTEME BENNES AMOVIBLES SUR VEHICULE ROUTIER / MARREL / 05010644 / 33

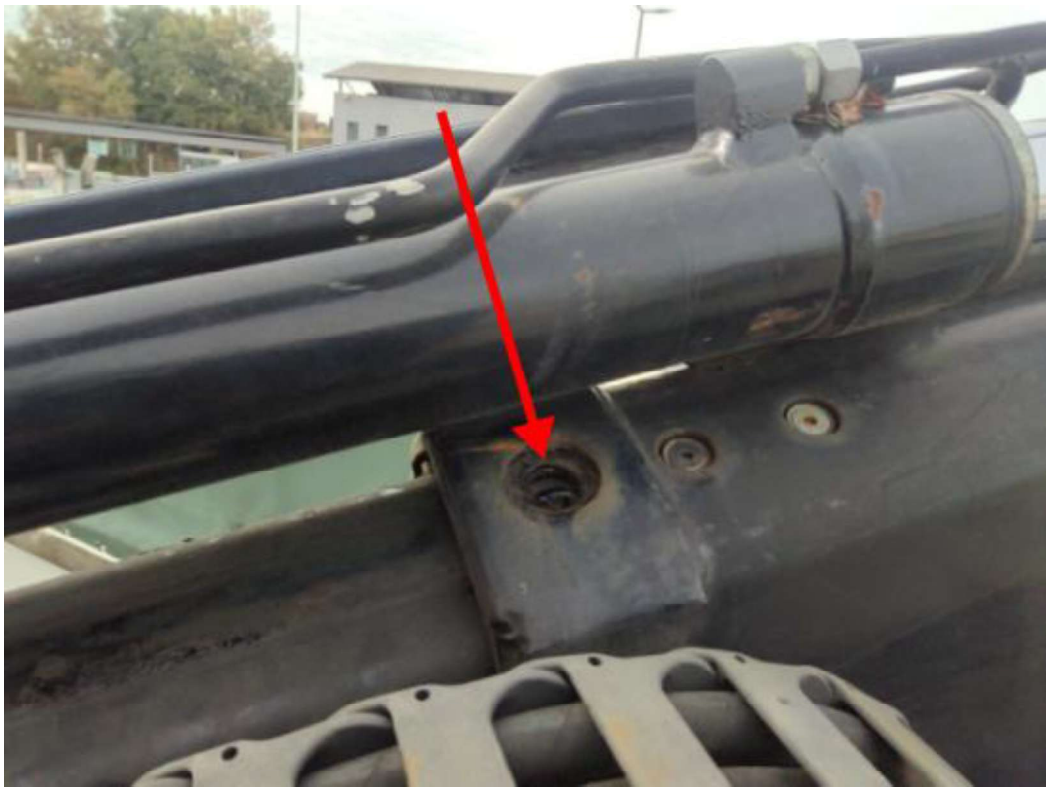
PHOTO(S) OBSERVATION N°1

RÉSULTATS DE LA VÉRIFICATION *(dans la limite de la présente mission)*	N° Obs.	Obs. signalée depuis le :
Les résultats de la vérification de l'équipement :		
☑ Ont fait apparaître des anomalies ou des défectuosités, auxquelles il y a lieu de remédier :		
La vis de réglage de guide est manquante au-dessus du 1er bras télescopique. (1 photo(s) en annexe)	**1**	**24/09/2026**
Faisceau électrique détérioré sous le bras de la grue. (1 photo(s) en annexe)	**2**	**25/03/2026**
Certains organes de service ne sont plus identifiés. (1 photo(s) en annexe)	**3**	**25/03/2025**
Constat de fuite d'huile hydraulique, au niveau du poste de commande bas et au niveau du distributeur hydraulique des stabilisateurs. (1 photo(s) en annexe)	**4**	**25/03/2025**
Abaque de charge partiellement effacée. (1 photo(s) en annexe)	**5**	**24/09/2025**

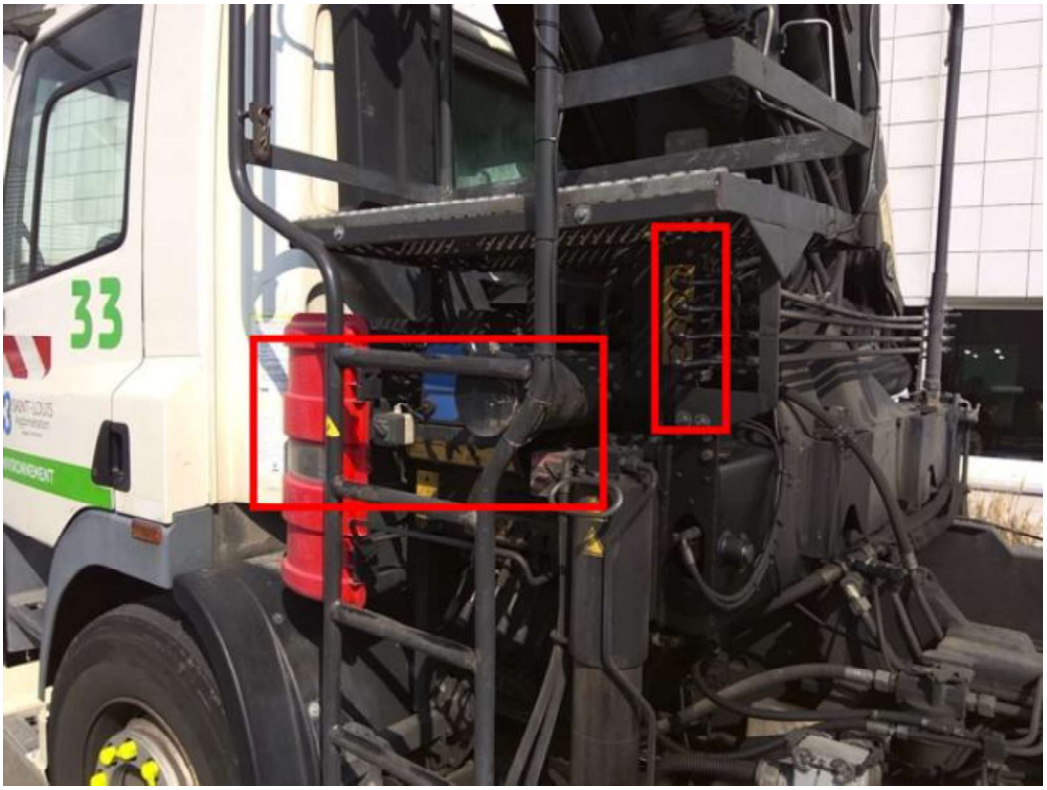
PHOTO(S) OBSERVATION N°4

EXAMEN				
	DESCRIPTIF	**ÉTAT / PRÉSENCE**	**ESSAI**	**N° Obs.**
Autres dispositifs de préhension		**SO**	**SO**	
MECANISMES				
Groupes moto-réducteurs - Vérins		**S**	**S**	
Organes de transmissions, accouplements		**S**	**S**	
Vérins et canalisations		**NS**	**S**	**4**
Freins des mouvements concourant au levage		**S**	**S**	
Limitation de vitesse (absence d'emballement)		**S**	**S**	
Freins du mouvement d'orientation		**S**	**S**	
Freins du mouvement de translation		**SO**	**SO**	
Frein d'immobilisation en translation		**SO**	**SO**	
Protection des organes mobiles de transmission		**S**	**SO**	
DISPOSITIFS DE SECURITE				
Limiteurs de course des mouvements concourant au levage		**S**	**S**	
Autres limiteurs de course, hors course		**S**	**S**	
Limiteur de charge, de capacité, CEC		**S**	**S**	
Limiteur d'orientation et de dévers, indicateurs		**S**	**S**	
Dispositif de maintien du support de charge (compensation horizontalité)		**SO**	**SO**
