IRISBUS TCP 511252

Marque (D.1)	Modèle (D.3)	Date de première immatriculation (B)	Kilométrage
IRISBUS	**TCP**		**511252**

08/06/2026

TOURS - FRANCE

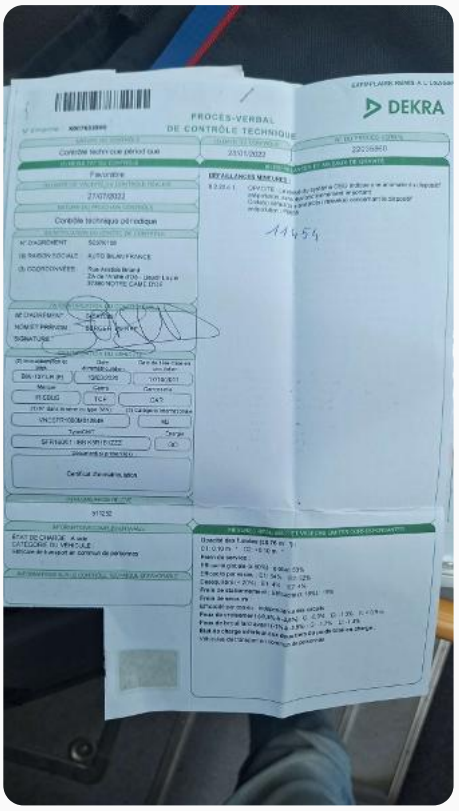
Photo du contrôle technique

Contrôle technique favorable	CONTRÔLE TECHNIQUE FAVORABLE AVEC DÉFAILLANCES MINEURES

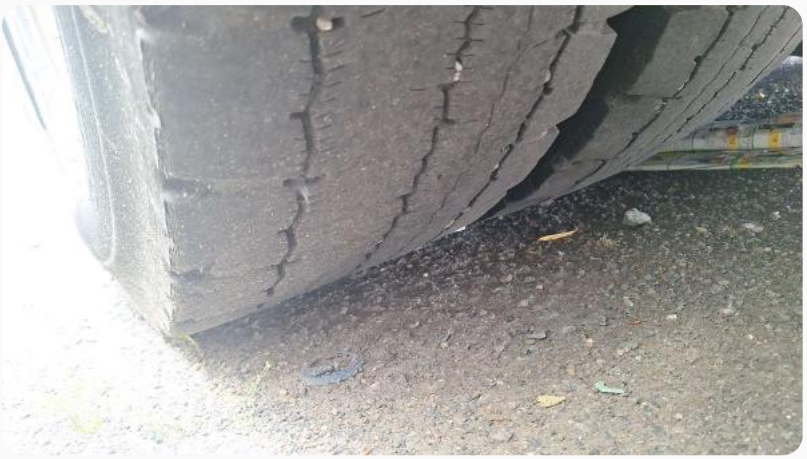
Photo roue arrière droite

Niveau d'usure pneu arrière droit	75% RESTANT
État du pneu arrière droit	SANS DÉFAUTS
Date de fabrication du pneumatique arrière gauche (SSAA: Semaine Année)	
État de la jante arrière droite	SANS DÉFAUTS
Enjoliveur arrière droit	SANS DÉFAUTS
Pare boue arrière droit	SANS DÉFAUTS

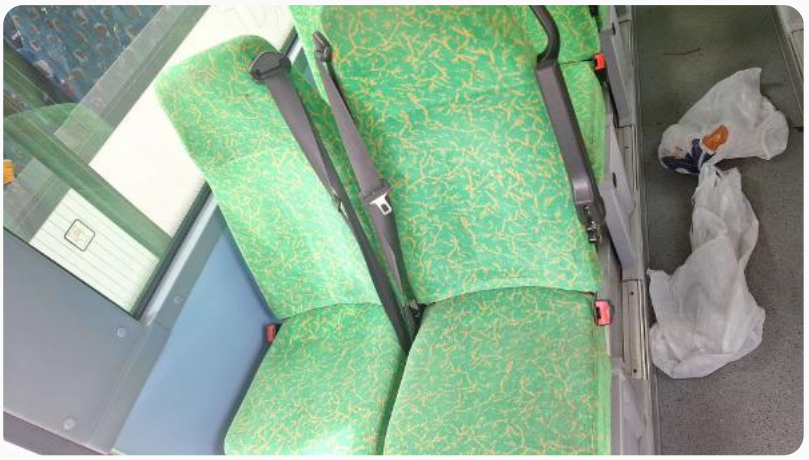
Photo du siège avant droit

État des sièges avant	SANS DÉFAUTS
Ceintures avant fonctionnelles	OUI
État des tapis avant	SANS DÉFAUTS
État des panneaux de porte avant	SANS DÉFAUTS
