LAND-ROVER DEFENDER 61788 19/05/2009

Marque	Modèle	Kilométrage	Nombre d'heures
LAND-ROVER	**DEFENDER**	**61788**

SDIS SAVOIE 73, 226 RUE DE LA PERRODIÈRE, 73230 SAINT-ALBAN-LEYSSE - FRANCE

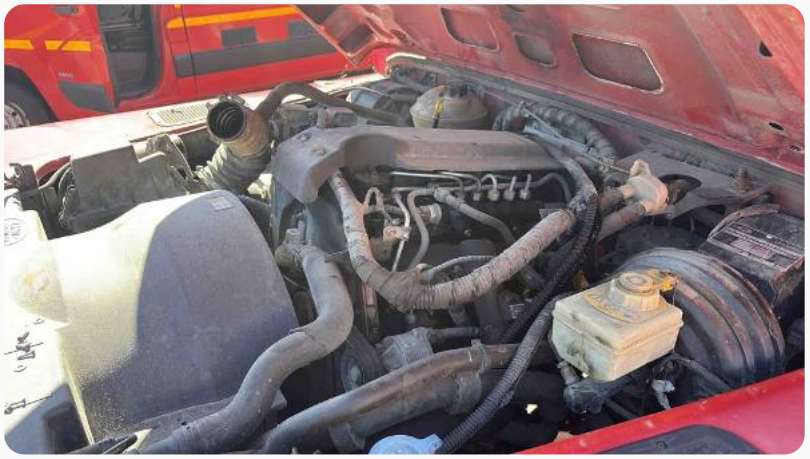
Photo du compartiment moteur

Date de mise en circulation ou année	Commentaires généraux
19/05/2009	**VÉHICULE ENTIÈREMENT DÉMONTÉ À L'INTÉRIEUR ET DANS LE COMPARTIMENT MOTEUR. VÉHICULE TYPE DONNEUSE DE PIÈCES. L'ENSEMBLE DE L'HISTORIQUE PEUT ÊTRE DONNÉ PAR LE GESTIONNAIRE DU PARC. LE MOTEUR N'EST PAS BLOQUÉ. LES ÉQUIPEMENTS SAPEURS-POMPIERS SERONT RETIRÉS AVANT LA LIVRAISON. LE VÉHICULE NE POURRA PAS REPRENDRE LA ROUTE.**
