# MERCEDES SPRINTER 264790

**08/06/2026**

**TOURS - FRANCE**

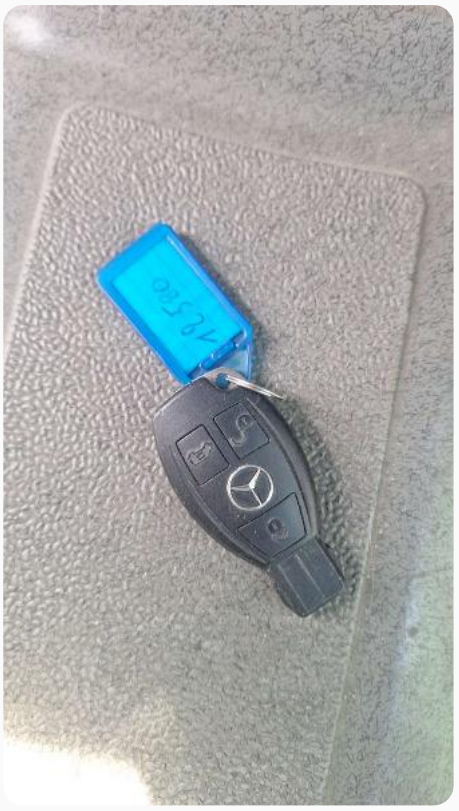
Photo des clés du véhicule

| Nombre de jeux de clefs | 1 |

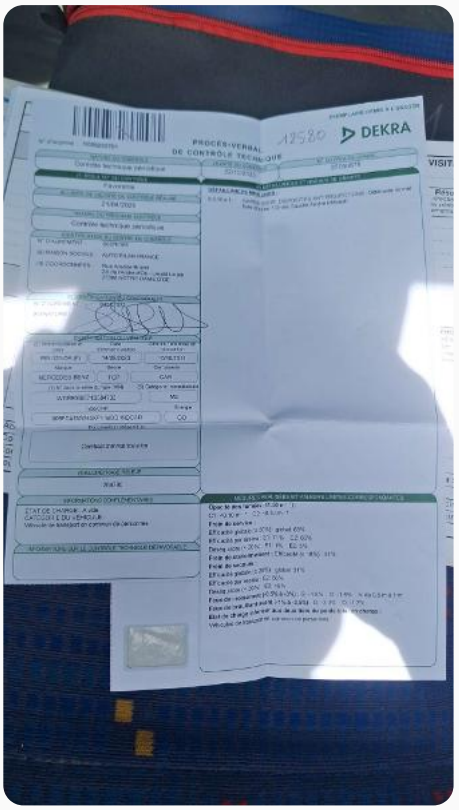
Photo du contrôle technique

| Contrôle technique favorable | CONTRÔLE TECHNIQUE FAVORABLE AVEC DÉFAILLANCES MINEURES |

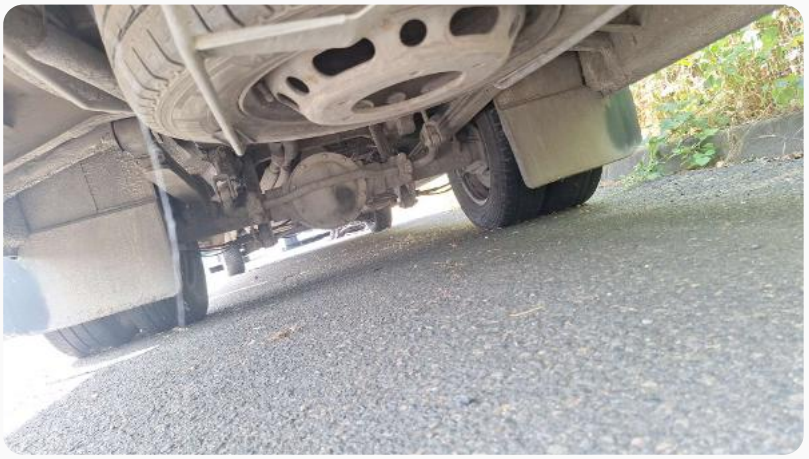
Photo du soubassement du véhicule à l'arrière

| Rouille aux soubassements | NON |
| Traces de fuites aux soubassements | AUCUNE |
