# RENAULT MEGANE 172832 27/06/2013

| Date de mise en circulation ou année | Commentaires généraux |
|---|---|
| **27/06/2013** | **VEHICULE ÉTAT MOYEN, VOYANT CASSÉ MOTEUR ALLUMÉ DÈS QU'ON MET LA CLÉ ! CAPOT ET 2 ÉLÉMENTS ARD ENFONCÉS, FEU ARD CASSÉ** |

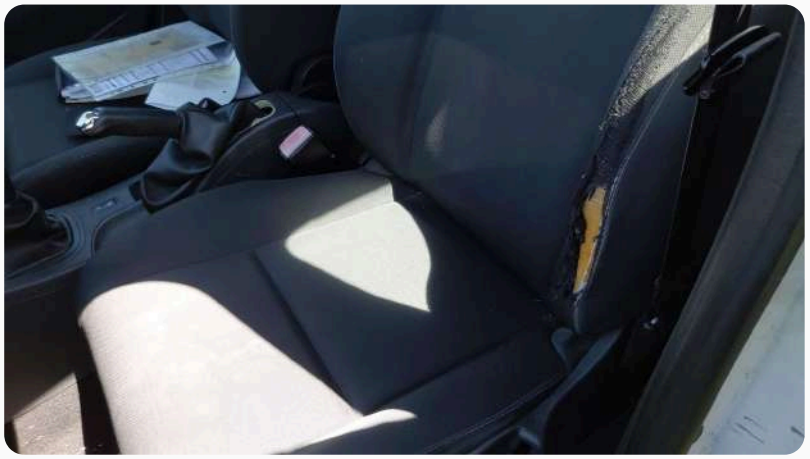
Photo sièges avant

| État de l'intérieur | Siège conducteur usure frottements |
