RENAULT TWINGO 143344 20/03/2014

Marque	Modèle	Kilométrage	Nombre d'heures
RENAULT	**TWINGO**	**143344**

Date de mise en circulation ou année	Commentaires généraux
20/03/2014	**VEHICULE NE DÉMARRE PAS, CARROSSERIE ÉTAT MOYEN, GROSSE RÉVISION ET PNEUS À PLAT**

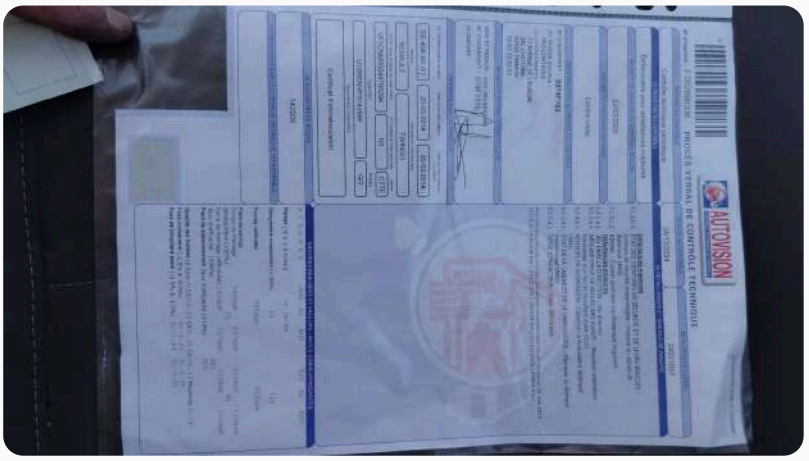
Photo du contrôle technique

Présentation du dernier contrôle technique	PRÉSENTÉ(E)
Date du dernier contrôle technique	04/12/2024

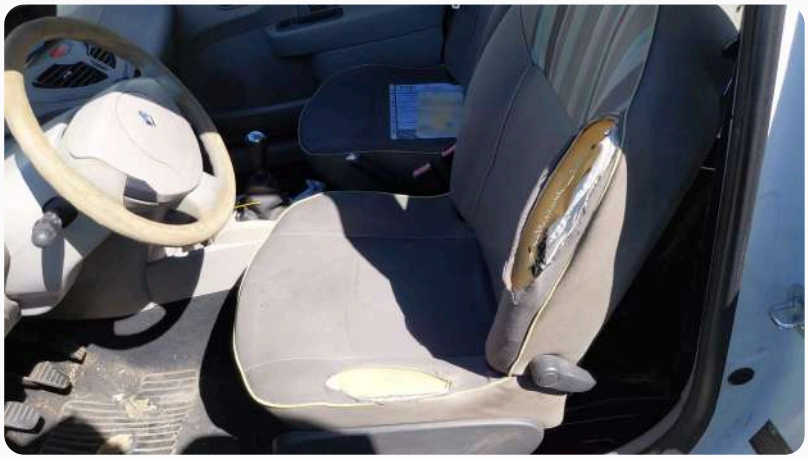
Photo sièges avant

Etat soubassements	Ok
État de l'intérieur	Siège conducteur usure frottements et volant brûlé cause soleil
Transmission	Ok
Nombre de vitesses	5
