INVENTAIRE N°1553 2025

Marque	Modèle	Kilométrage	Date de mise en circulation ou année
FIAT	**DOBLO**	**73197**	**29/11/2018**

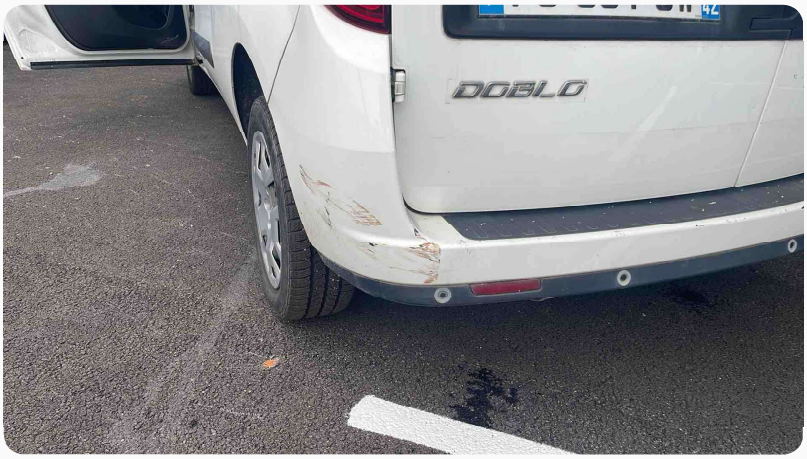
Photo dégât 1

Type de véhicule	Véhicule utilitaire
Nombre de portes	4
Taille des pneumatiques	195/60 R16C
Etat des pneus	50%
Etat carrosserie	Véhicule entièrement grêlé et la peinture est mate quelques griffures sur certains éléments et léger, choc sur le pare-choc arrière gauche
Etat soubassements	Bon
Etat intérieur	Bon
Transmission	Manuel
Nombre de vitesses	6
