CITROËN C4 200507 04/04/2018

Marque	Modèle	Kilométrage	Nombre d'heures
CITROËN	**C4**	**200507**

RHODIS AUTO, 250 CHEMIN DE LA CROISEE, 26600 LA ROCHE DE GLUN - FRANCE

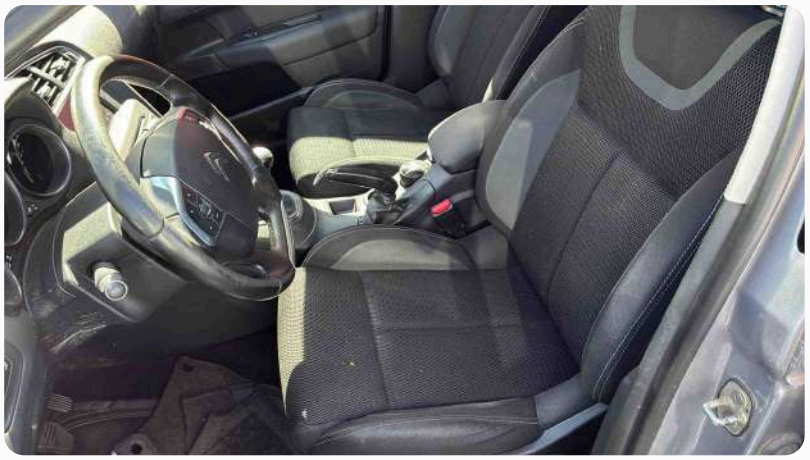
Photo sièges avant

Type de véhicule	VP
Nombre de portes	5
Taille des pneumatiques	205/55 R 16
Etat des pneus	Bon
Etat carrosserie	Véhicule entièrement grêlé, bosse, enfoncement et rayures sur plusieurs éléments de la Carrosserie
Etat soubassements	Bon
État de l'intérieur	Très sale brûlure de cigarette sur l'assise du siège avant gauche
Transmission	Manuel
Nombre de vitesses	5

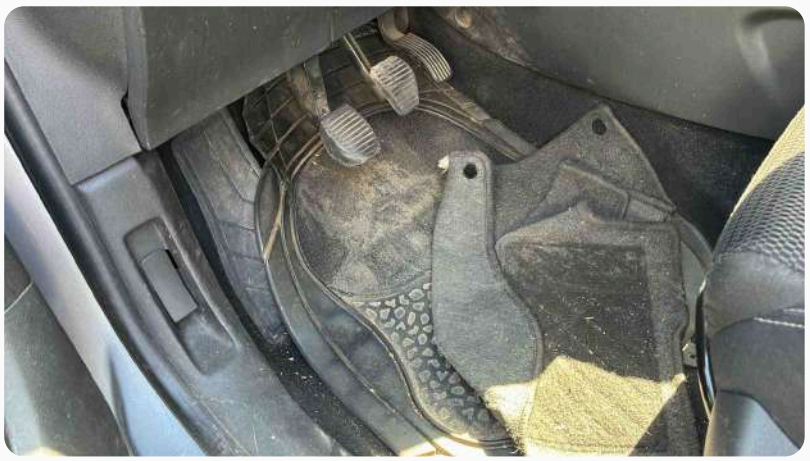
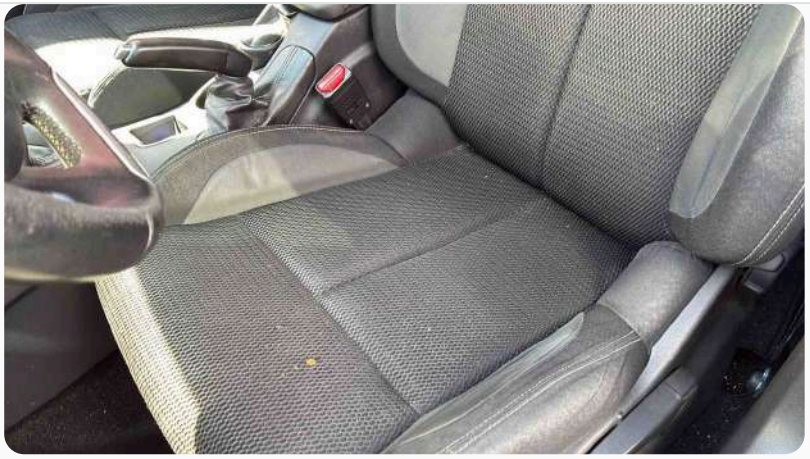
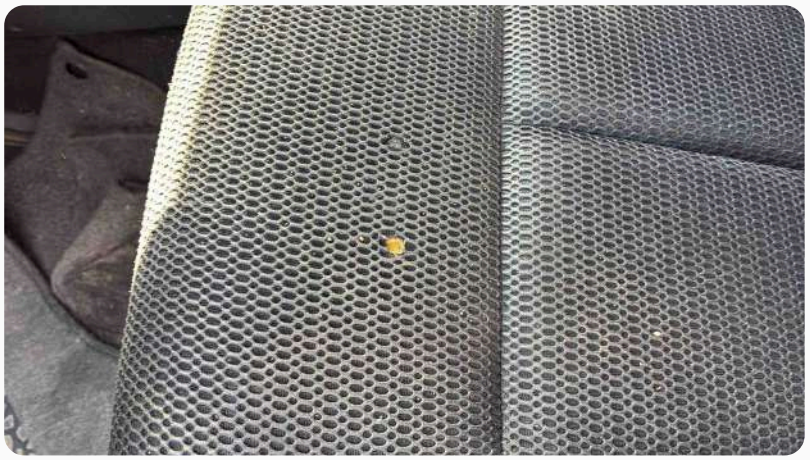
Photo dégât 1

Marque	Citroën
Modèle	C4
Date de mise en circulation ou année	04/04/2018
Numéro de série	VF7NCBHY6JY501884
Numéro d'immatriculation (A)	EW-606-HS
Type d'énergie (P.3)	GO
Boite manuelle/automatique	BOÎTE MANUELLE
Transmission	Avant
Etat trains roulants	Bon
Liste des options du véhicule (Godet,telecommance, climatisation, caméra de recul)	Vitres électriques avant et arrière, rétroviseur, extérieur, électrique, autoradio, écran, tactile, commando, volant, régulateur de vitesse, fermeture centralisée à distance, climatisation, automatique, radar de stationnement arrière et avant
Nombre de places (car & bus)	5
Description du véhicule (Frais a prévoir moteur, carrosserie, intérieur)	Batterie HS, attention même avec un booster, le démarreur se lance mais il n'y a pas de compression au niveau moteur. Donc ne démarre pas brûlures de cigarette sur l'assise du siège avant gauche. Véhicule très sale intérieur et extérieur grêlé. Bosse enfoncement et rayures sur plusieurs éléments. Les quatre jantes aluminium sont râpées.
