RENAULT 300 485371 40712 15/07/1999

Commentaires généraux

CATÉGORISATION

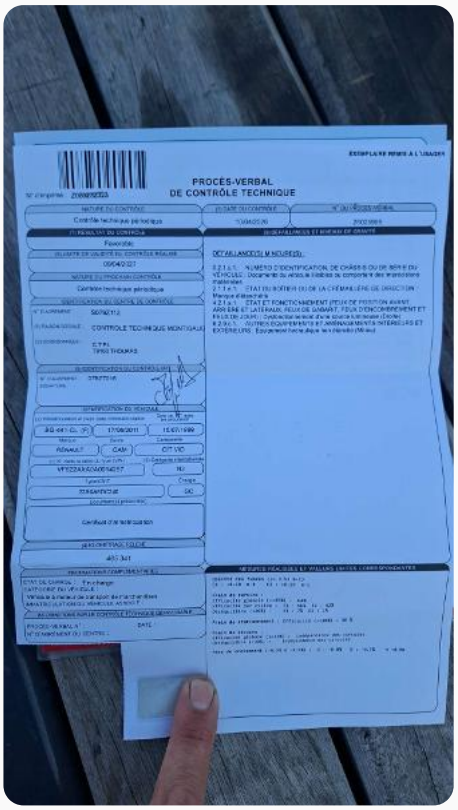
Photo du contrôle technique

Présentation du dernier contrôle technique	PRÉSENTÉ(E)
Date du dernier contrôle technique	09/04/2027
