CITROËN JUMPY 153611 04/01/2019

Type de produit	**VÉHICULE OU MACHINE ROULANTE**
Catégorie de produit	Véhicule
Sous catégorie de produit	UTILITAIRE
Identification vendeur	AGORASTORE

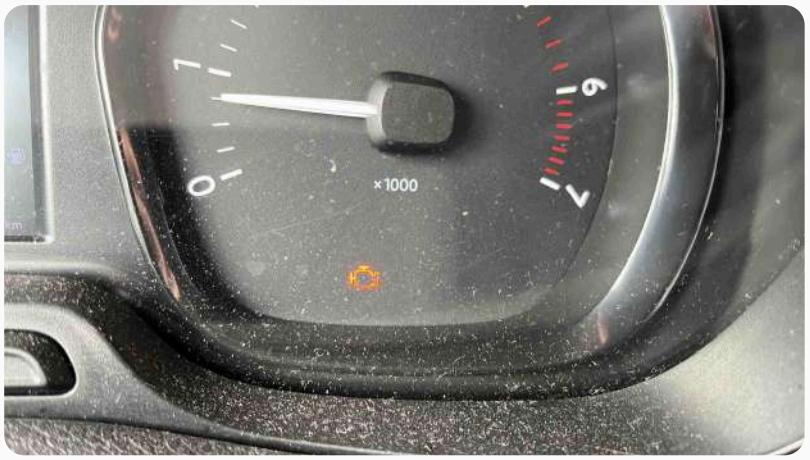
Photo dégât 2

Commentaires généraux: Démarrage au booster Voyant moteur et voyant entretien Adblue, à recharger Ouverture des portes arrières et coulissante, impossible centralisation bloquée Déformation porte malle arrière droite avec échelle Problème de verrouillage centralisé
